基于多光谱遥感的青海玉树地震震害监测与评估

摘 要 青海玉树7.1级地震使当地人民群众的生命和财产受到严重损失。利用多光谱遥感技术获取数据范围广、手段多等优势,以地震前后不同空间分辨率的航空和航天多光谱遥感影像作数据源,通过遥感和GIS技术的应用,对玉树地震的构造背景,地震重灾区的房屋建筑倒塌、场地震害、生命线工程等震害信息进行遥感监测和分析,并对监测区内毁坏严重的土木结构房屋分布、寺庙建筑损毁情况以及地裂缝滑坡、崩塌、碎屑流、塌陷等灾害的空间分布、规模、对道路等设施的影响进行了详细的评估。最后结合震害遥感评估结果,对震后恢复重建规划及实施从房屋建筑群烈度设防、房屋建筑群的具体选址以及房屋建筑的结构等方面提出了建议。

Investigation and Assessment of Damage in Earthquake in Yushu, Qinghai Based on Multi-Spectral Remote Sensing

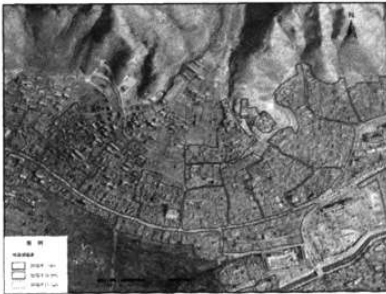
Fig. 6 Damage monitoring of structures in alluvial fan area

此外，从房屋倒塌同地貌类型的关系方面来看，处于几处较大冲积扇区域前缘与河漫滩的交汇部位房屋损毁最为严重(如图 6 所示)，这些区域除土木结构的低矮老旧土木结构建筑倒平全毁外，砖混结构房屋也有较高的倒塌率。这主要是因为冲积扇和河漫滩上土质松软，地基欠稳，地震来袭时其上的建筑极易倒塌，造成灾难性后果。

(2)建议房屋建筑群最好避开较大规模的冲洪积扇前缘与河漫滩交汇区域。如需在此区域修筑房屋，建议适当加强房屋建筑抗震设计，提高房屋质量。

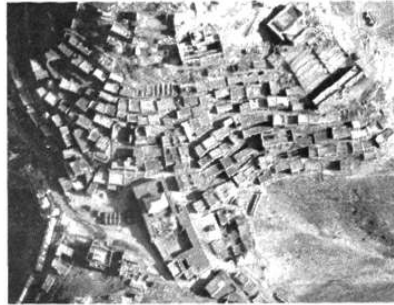
Fig. 7 Damage monitoring of Jiegu Temple

寺院在玉树老百姓生活中占有举足轻重的地位。监测区内特别是结古镇建城区内的大多数寺院受损情况相比较周围的民房受损情况而言较轻(如图 7 所示)，主要原因是寺庙主体框架为砖混结构，建筑修筑质量较高，具有较高的抗震性。但位于县城南部的禅古寺因处于构造破裂地裂缝穿越区，损毁较为严重(见图 8)。
